# PROGETTO DI RINNOVO PER L'OSPEDALE SANT'ANNA

AMBITI DI INTERVENTO

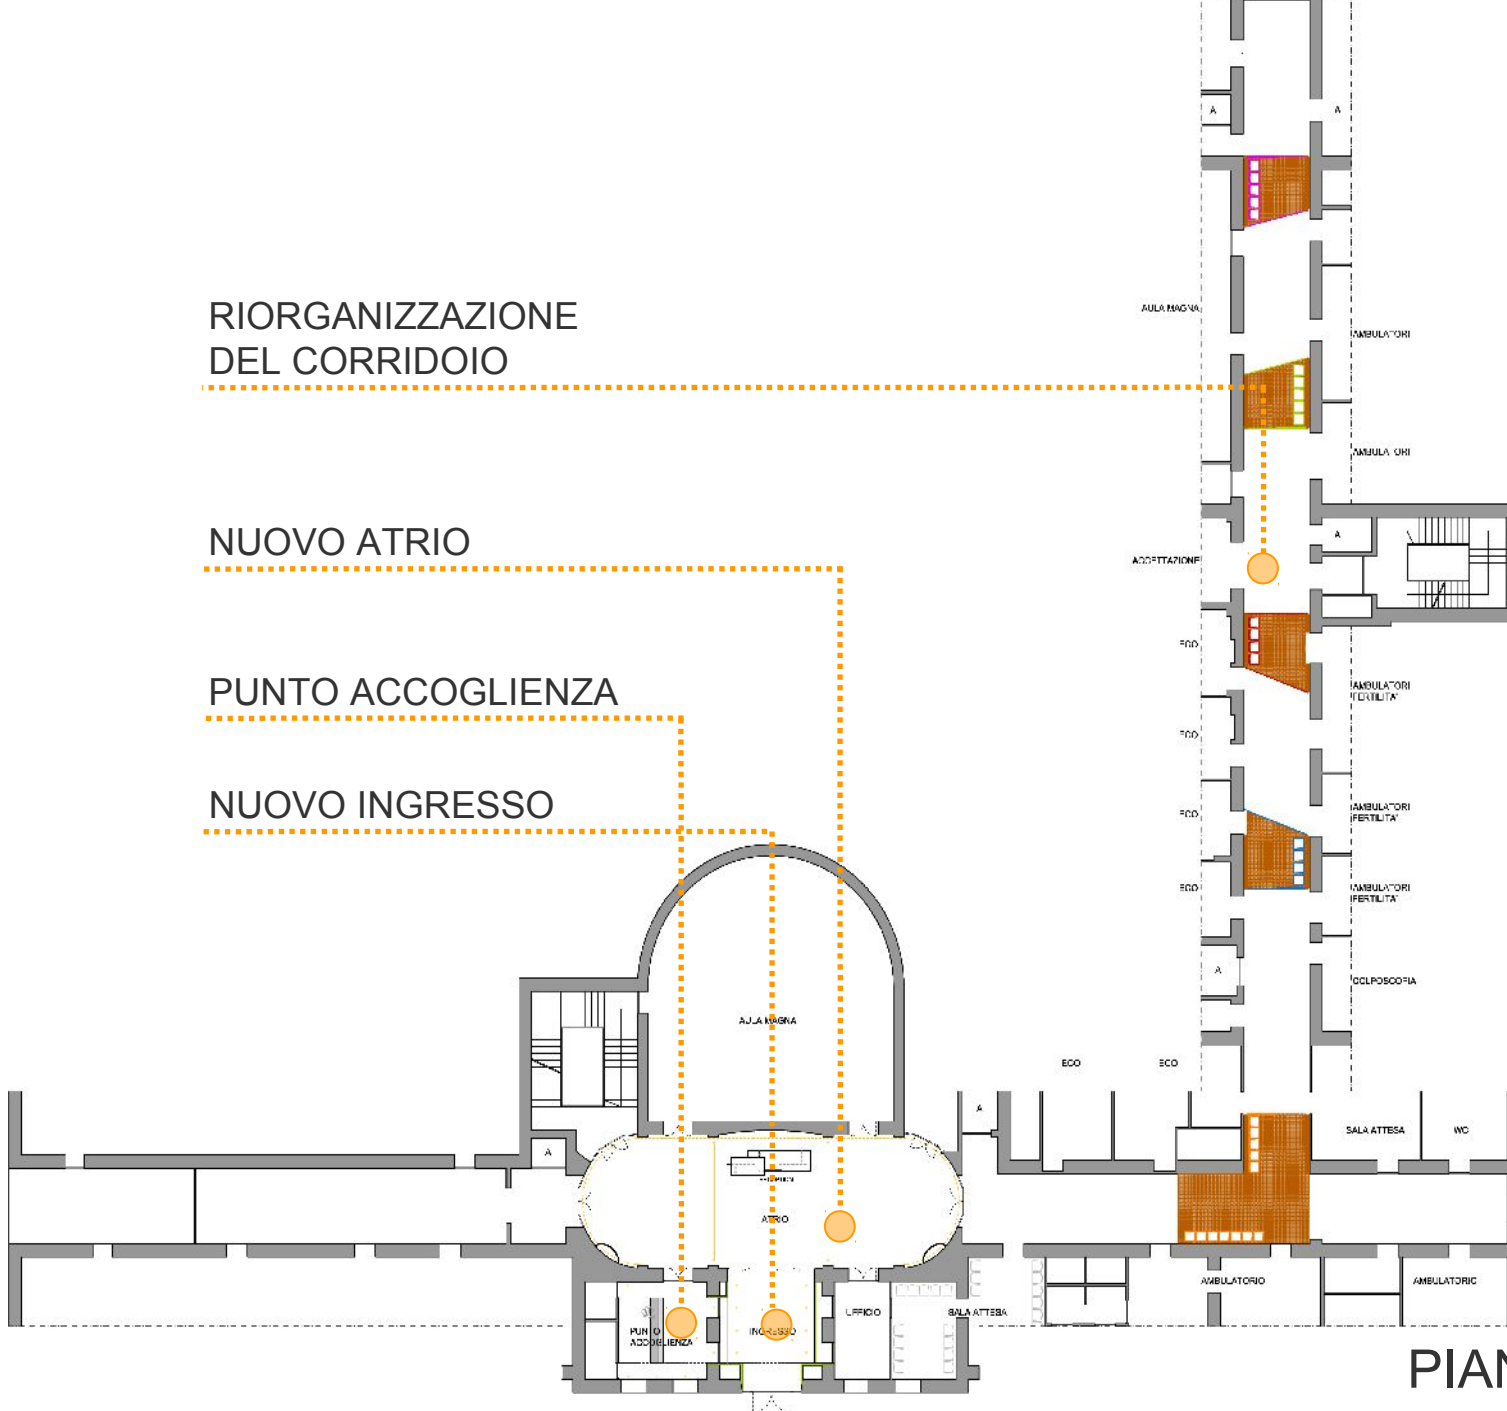
PIANO TERRA

LUOGO POCO  
ACCOGLIENTE

AVVISI E CARTELLI  
DISPOSTI IN MANIERA  
DISORDINATA

PORTE  
INADEGUATE

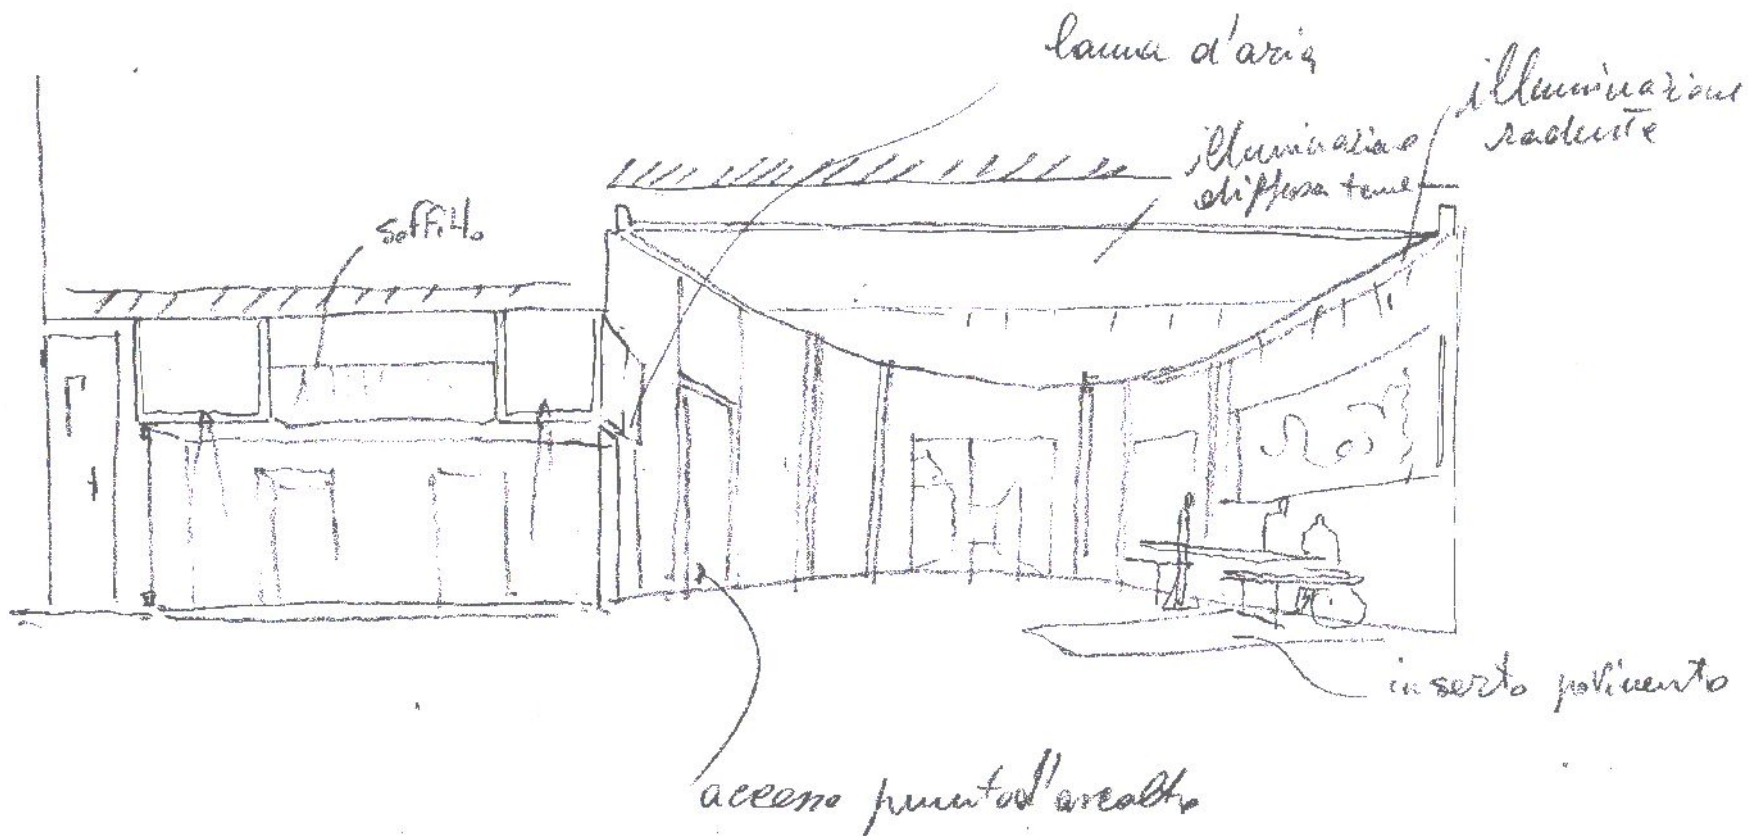
VETRI FISSI CHE  
CONSENTONO IL  
CONTROLLO VISIVO  
DELL'INGRESSO

SOSTITUZIONE  
PORTE A VETRI

ZONA DI SOSTA CON  
NUOVE BACHECHE  
PER AVVISI

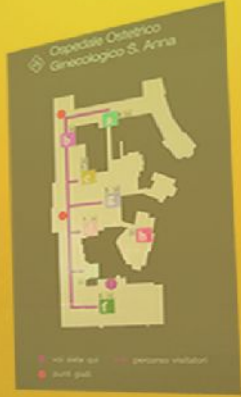
RECEPTION  
INADEGUATA

SCARSA  
ILLUMINAZIONE

CARTELLONISTICA  
NON INTEGRATA NEL  
CONTESTO

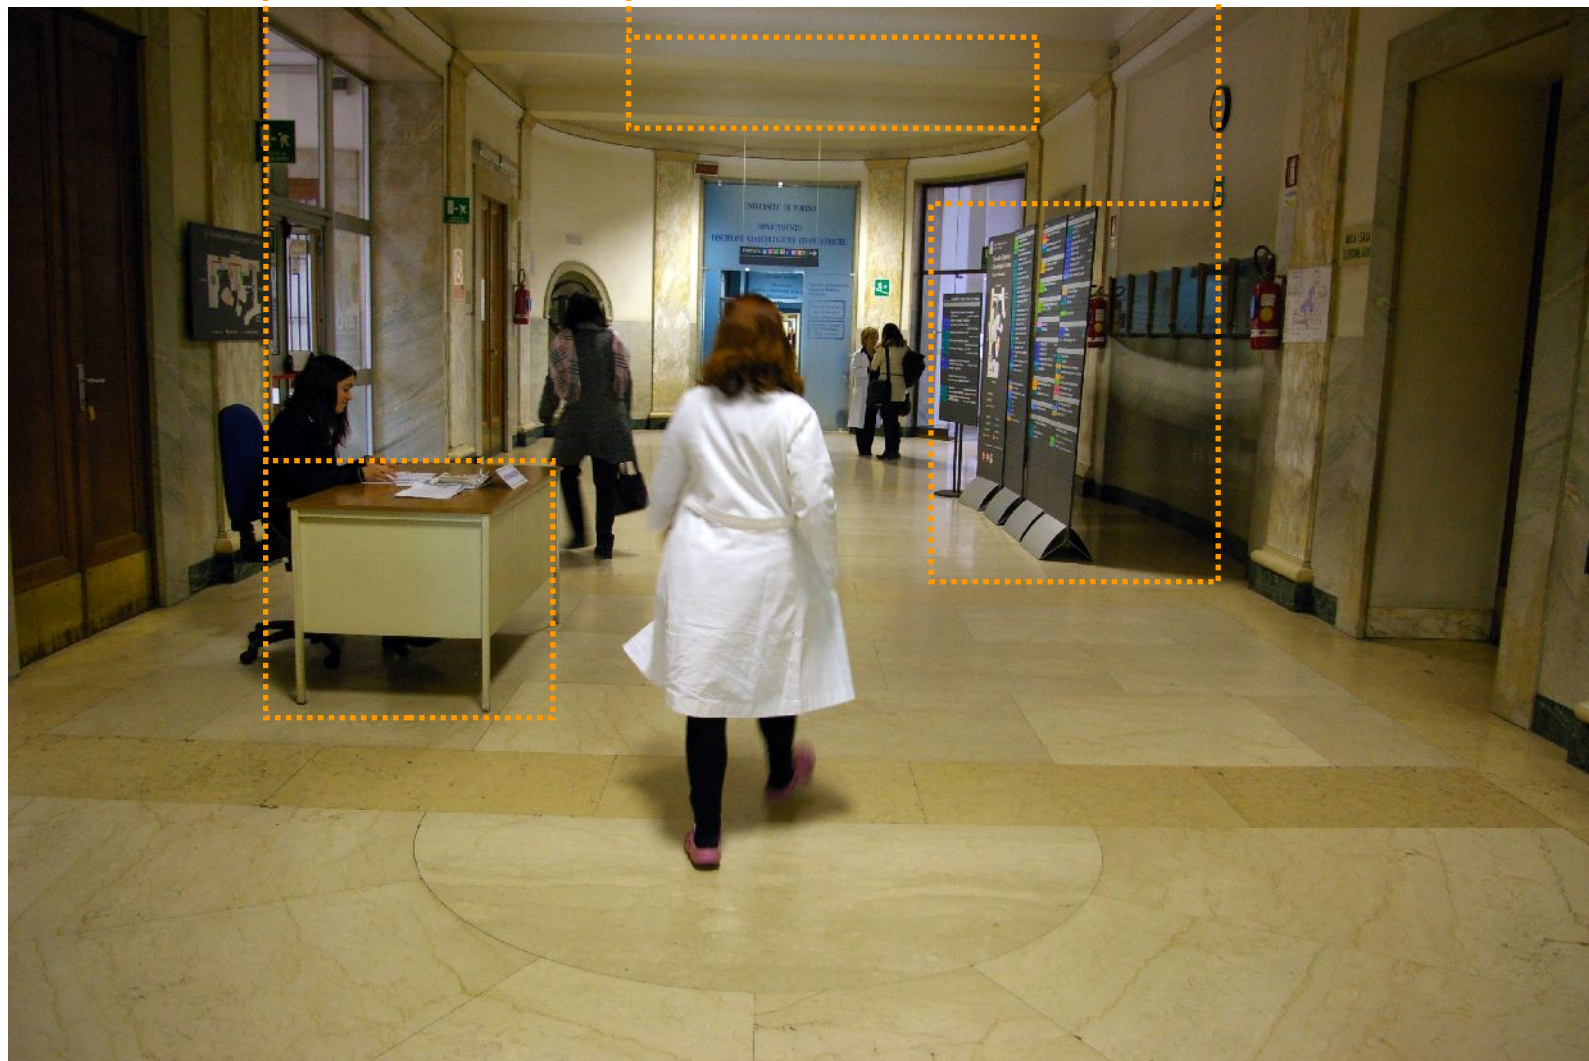
RIPOSIZIONAMENTO  
RECEPTION

INSERIMENTO  
OPERA D'ARTE

CONTROSOFFITTO  
ILLUMINATO

UNIFORMAZIONE  
PORTE CON TELAI IN  
OTTONE BRUNITO

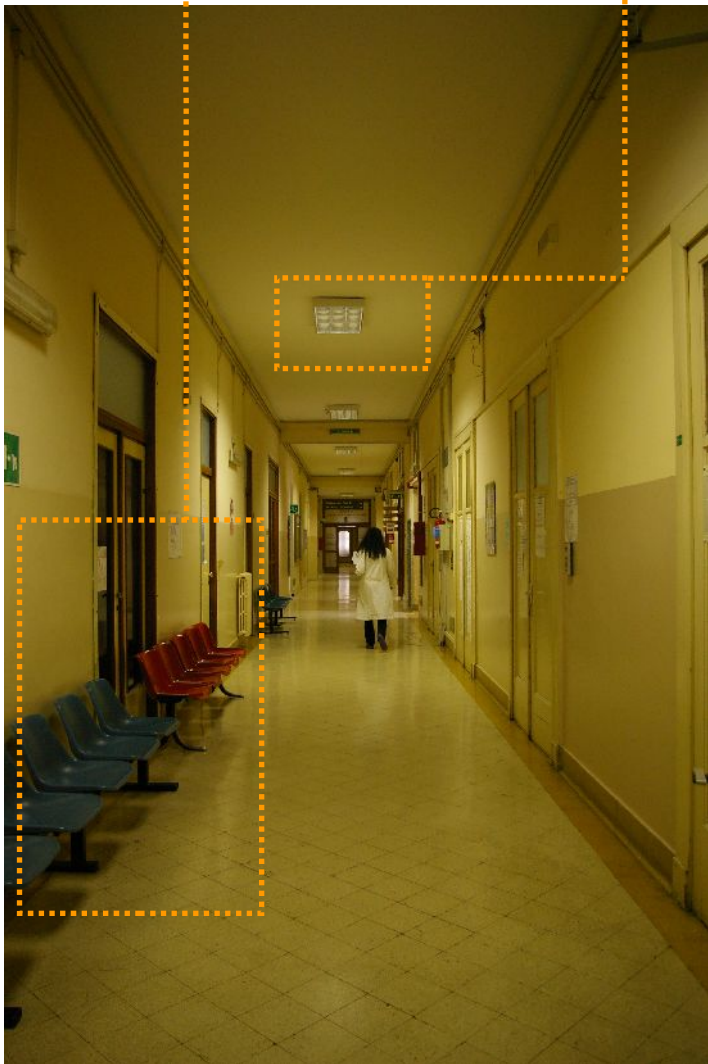
ZONE DI ATTESA  
POCO  
ACCOGLIENTI

SCARSA  
ILLUMINAZIONE

AVVISI E CARTELLI  
DISPOSTI IN MODO  
DISORDINATO E  
DIFFICILMENTE  
CONSULTABILI

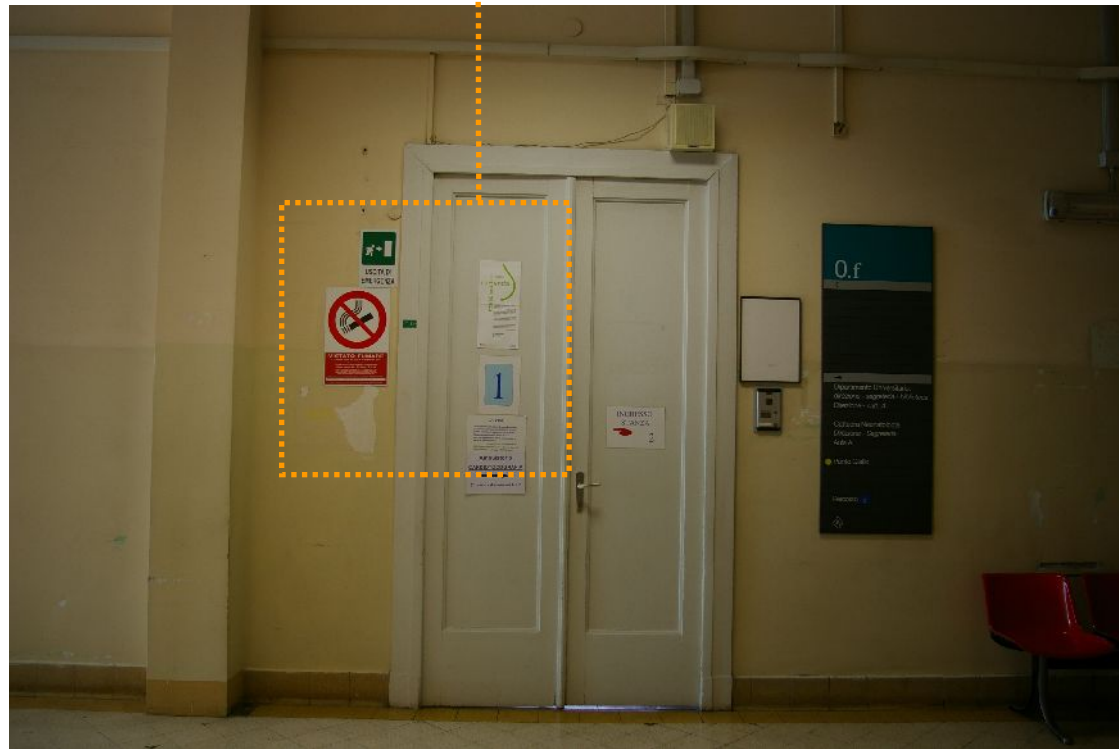
# INTERRUZIONE DELLA LUNGHEZZA DEI CORRIDOI CON INSERIMENTO DI BOX ILLUMINATI DALLE MOLTEPLICI FUNZIONI

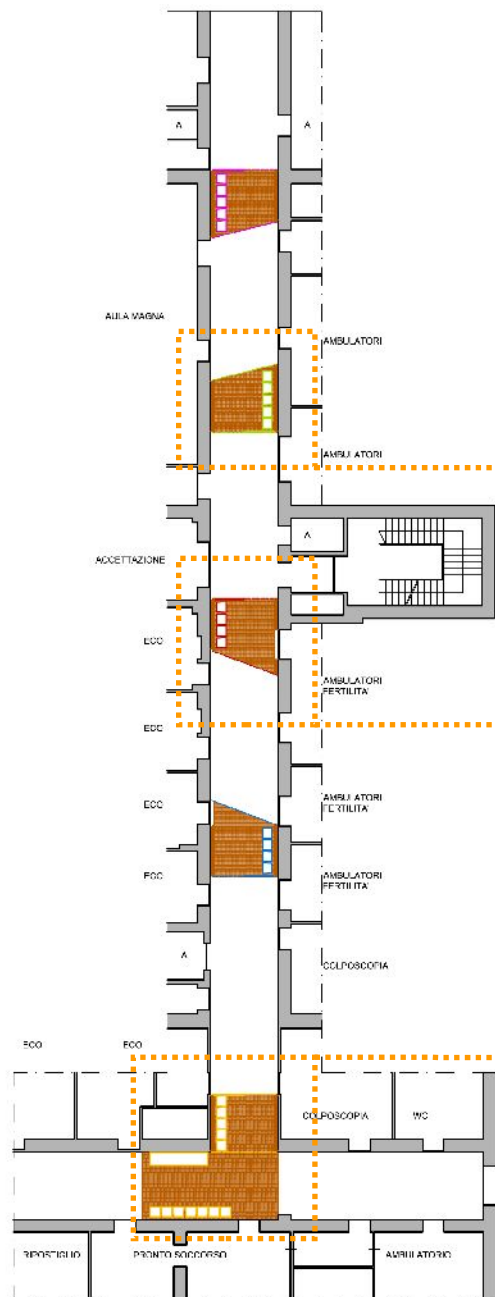
PUNTO  
INFORMATIVO

SALETTE  
D'ATTESA

TELEFONI PUBBLICI  
E PUNTI GIALLI

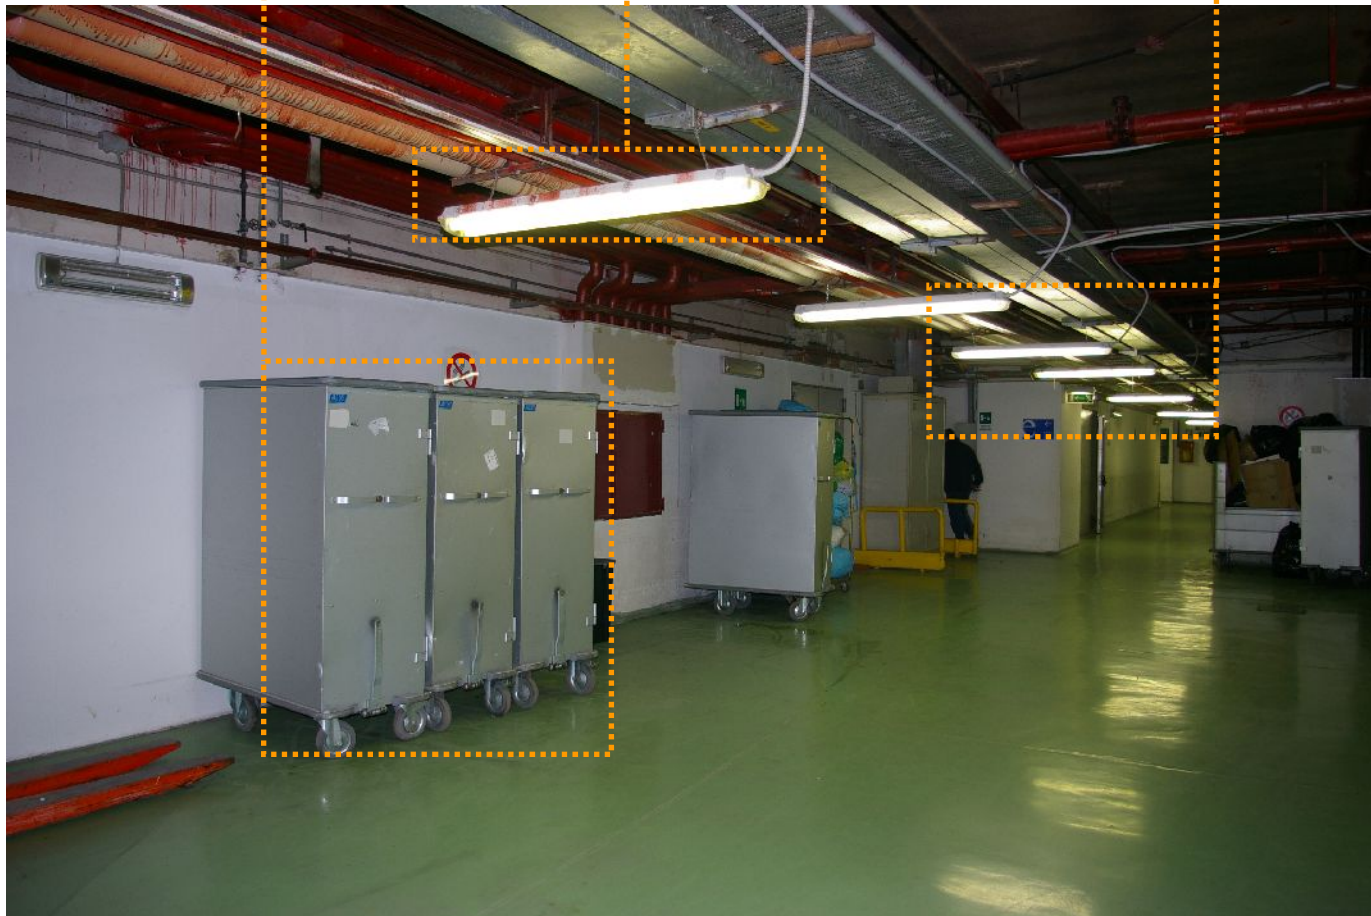
NUOVO PAVIMENTO E  
CONTROSOFFITTO  
ILLUMINATO VOLTI A CREARE  
UN AMBIENTE PIU'  
ACCOGLIENTE

CARTELLI ED  
AVVISI INSERITI IN  
PANNELLATURE  
RETROILLUMINATE

TENDAGGIO IN PVC  
DECORATO A  
MASCHERARE L'AREA  
STOCCAGGIO CARRELLI
